# **HUMIDITE ASCENSIONNELLE**

DIAGNOSTIC  
ET TRAITEMENT AVEC

**DRYZONE**

## HUMIDITE ASCENSIONNELLE

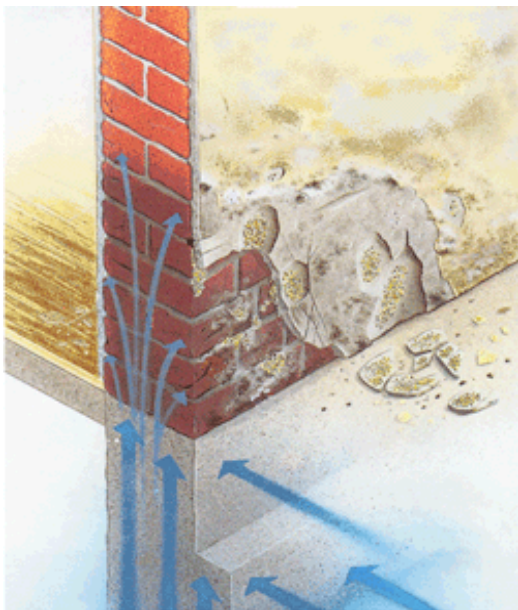
Les matériaux de construction en contact avec l'eau ou le sol humide sont soumis à une ascension capillaire dont l'importance dépend de leur porosité globale, de leur répartition porométrique, du taux d'évaporation potentiel des surfaces humides et de la présence de sels. Le phénomène se manifeste aussi bien dans toutes les maçonneries traditionnelles en contact direct avec le sol, que dans les maçonneries de moellons ou de blocs de matériaux très peu poreux, tels que le granit ou la pierre bleue. Dans ce cas, c'est le mortier qui fait office de milieu de propagation.

La trajectoire la plus importante suivie par l'eau capillaire est le mortier de la maçonnerie. (fig.1) Quand l'eau veut se déplacer d'une brique à l'autre, il faut toujours qu'elle traverse une couche de mortier verticale ou horizontale. Le mortier est donc la **seule trajectoire ininterrompue** par laquelle l'eau peut migrer dans le mur, et de ce fait constitue un élément de base dans la lutte contre l'humidité ascensionnelle.

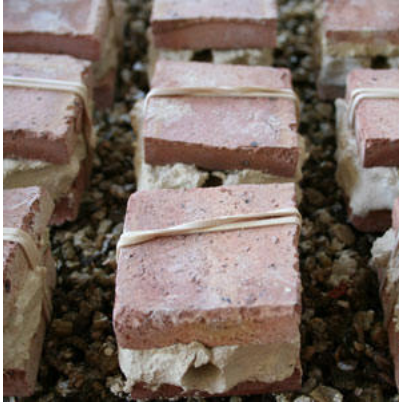
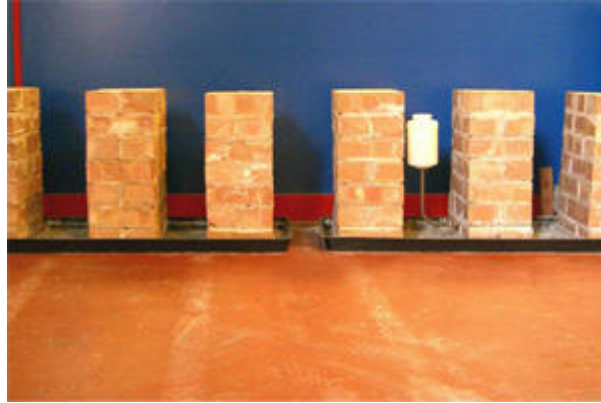
Contrairement aux liquides, crèmes d'injection ou de diffusion, constitués en général de 85 à 95 % de solvants (eau, alcool, solvant hydrocarbure ou paraffine), DRYZONE contient une très haute concentration (64%) d'ingrédient actif : silanes et siloxanes.

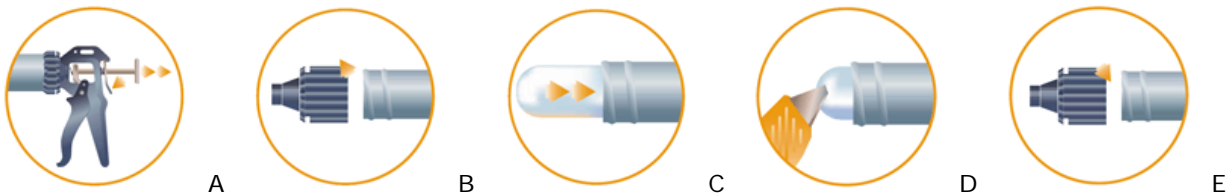
### Préparation de la cartouche DRYZONE

- Appuyez sur le levier et retirez le piston
- Dévissez la tête du pistolet
- Introduisez la cartouche DRYZONE dans le pistolet
- Ouvrez la cartouche en coupant le bout
- Fermez la pistolet en revissant la tête avec l'injecteur

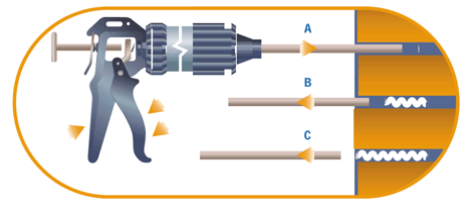
Introduisez l'injecteur au maximum dans le forage et remplissez avec le gel DRYZONE en retirant lentement l'injecteur, et ce jusqu'à 1 cm de la surface du mur.

Le forages à l'extérieur du bâtiment doivent être scellés.

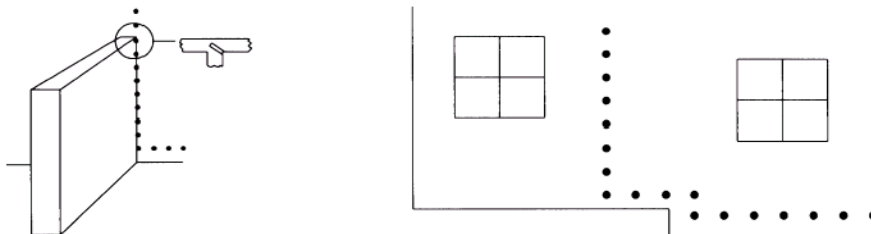
A la hauteur des murs adjacents qui ne sont pas traités, il est nécessaire de former un écran vertical avec une hauteur minimale de 100 cm ou 50 cm au-dessus de la zone humide.

injection verticale le long d'un mur adjacent 20 cm (+minimum 50 cm au-dessus de la zone humide)
